**Yttrande efter brandplatsundersökning i Skandiahamnen
måndagen den 19 maj 2008. En lasttruck, av märket Reach-
stacker totalförstördes vid en brand, som uppstod i samband
med transport av containers, onsdagen den 14 maj 2008 vid 22-
tiden.**

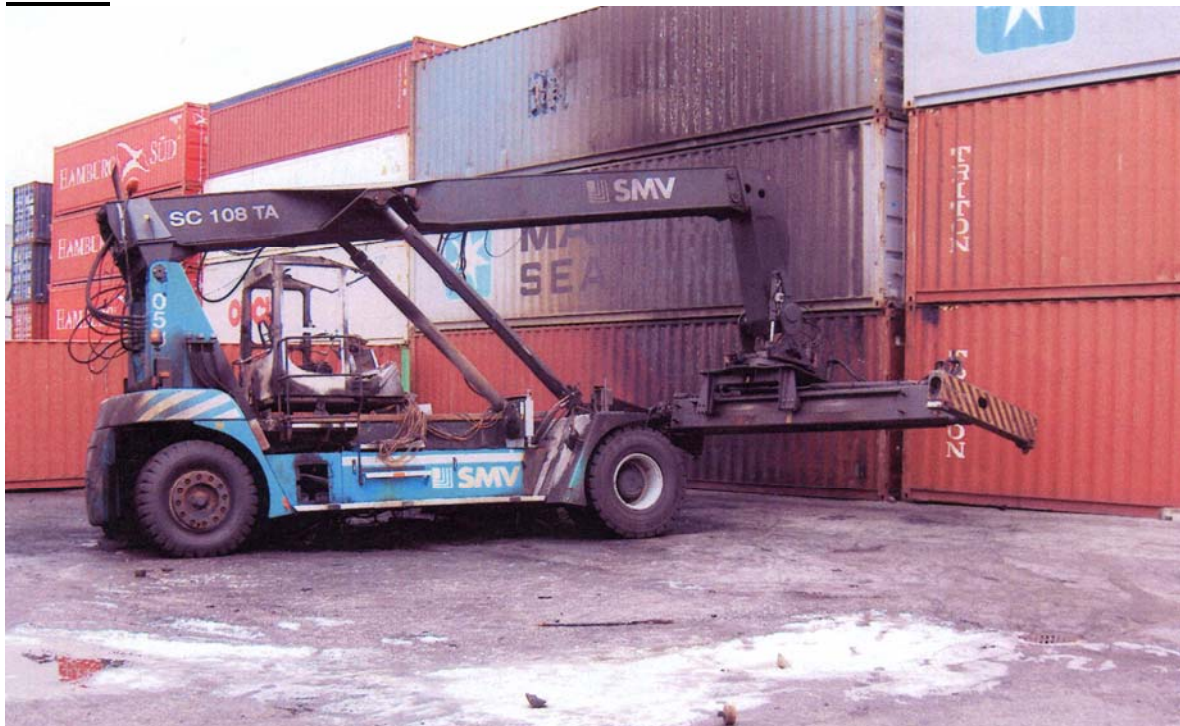
Trucken hade varit i drift under flera timmar innan branden inträffade.

Händelsen. Truckföraren uppgav att han först såg hur ett kraftigt vitt moln utvecklades från trucken undre del. Han tog sig snabbt ut ur hytten, så gott som omedelbart slog öppna lågor upp från motordelen och omslöt hytten. Föraren hade inte någon möjlighet att själv släcka branden. Under det häftiga brandförloppet, innan Räddningstjänsten anlände, inträffade flera mindre explosioner varvid bl.a. en kraftig plåtbit slungas ett femtiotal meter från trucken. Även ett par av de kraftiga däcken slungades loss från trucken. Dessbättre skadades inga människor vid de ovan nämnda explosionerna. En videoinspelning av brandförloppet, påbörjad flera minuter innan räddningspersonalen kommer till

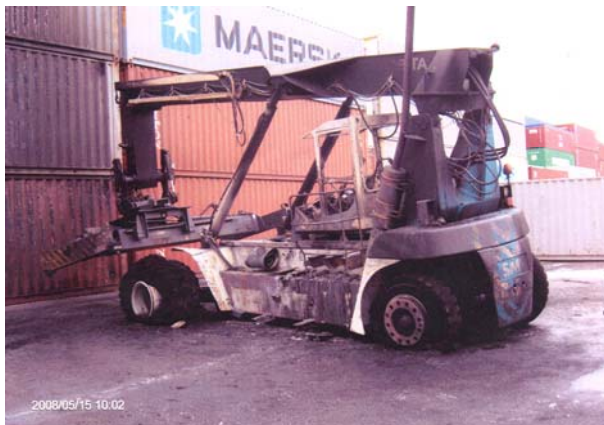
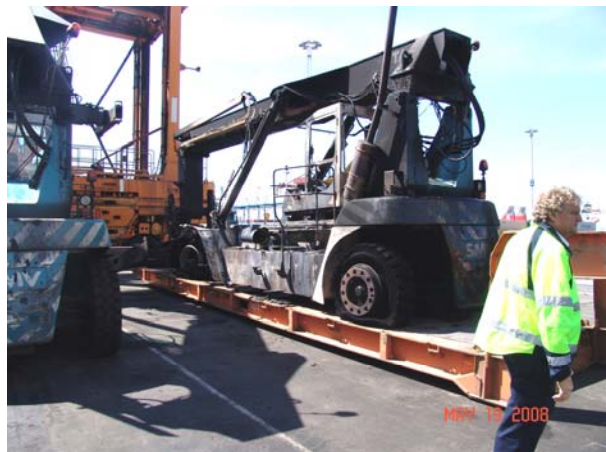
Brandorsaken. Enligt min uppfattning, efter det relaterade händelseförloppet samt besiktning av truckens brandskador, talar allt för att branden har startats på grund av ett bränsleläckage. Dieselolja har under pågående drift läckt ut och antänts av motorns heta delar, möjligen av motorns turbo. Det framkommer i efterhand att Hamnens egen verkstadspersonal har gjort en preliminär undersökning av truckens motorutrymme. Man kunde därvid konstatera att dieselmotorns högtryckssida, med dess spridarrör, inte var defekt. På lågtrycksdelen, med dess funktion för kylning av injektorerna, var samtliga bränsleslangar avbrända. Mycket tyder på att bränsleläckaget har uppstått på lågtryckssidan. Detta går naturligtvis inte med hundra procentig säkerhet att i efterhand fastställa.

Bilderna ovan visar att trucken är mest brandskadad på dess vänstra sida. Vinden låg på mot denna sida vilket delvis kan förklara brandbilden. Hur bränsleslangarna på motorns lågtryckssida var placerade har jag ingen uppfattning om. Dock var motorns turbo lokaliserad till den vänstra sidan.

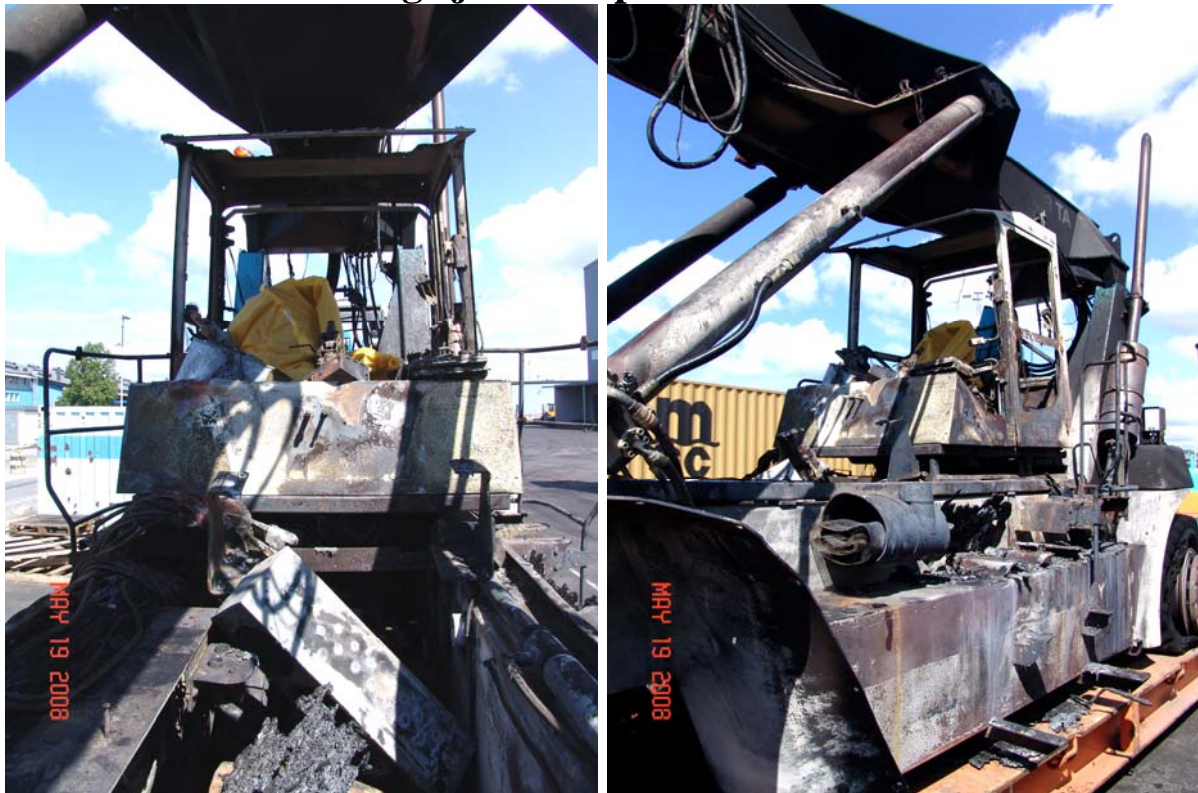
Erfarenheter. Det är ju ingen tvekan om att räddningsledarens kommentar är att beakta. En helt övertänd truck av ovanstående kaliber är synnerligen farlig att vistas i anslutning till. Lösstlita däck, tryckkolvar och plåtar är något man definitivt har att räkna med. Den aktuella videoinspelningen visar med all tydlighet detta. Videon borde ingå i en framtida skyddsutbildning, både för hamnens och räddningstjänstens personal.

Det snabba brandförloppet borde också ge anledning till vissa säkerhetsaspekter. Branden startade i truckens motorutrymme, det vill således till att truckföraren i det ovanförliggande och rörliga förarhytten snabbt kan bli varse den annalkande faran. Här borde övervägas att utrusta dessa truckar med en fast släckutrustning i motorutrymmet. En släckutrustning som kan utlösas

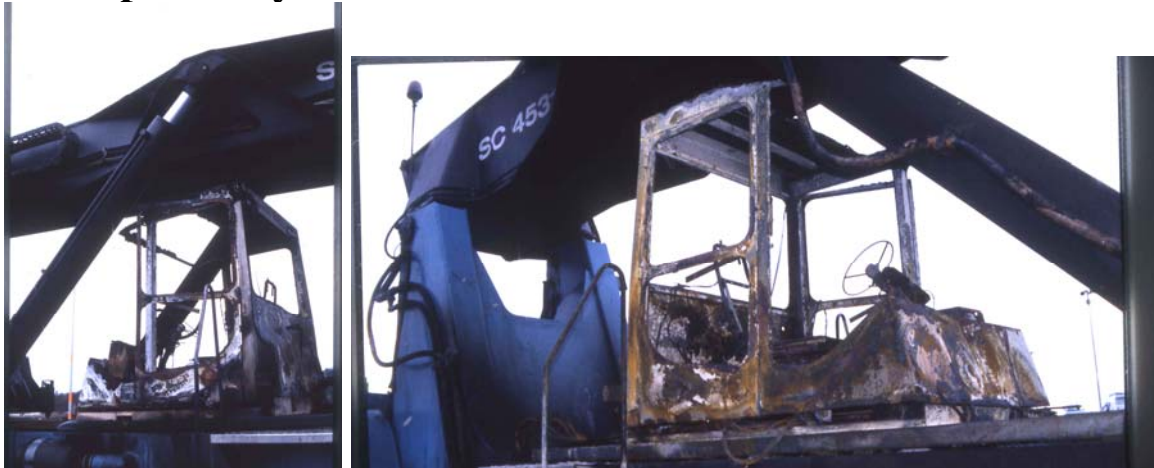
även från förarhytten. En annan iakttagelse är hur den rörliga förarhytten i ett absolut, ur brandsynpunkt, sämsta läge kan hamna så att hydraulkolvarna omöjliggör en öppning av hytt-dörren. Visserligen återstår då en möjlighet att evakuera hytten via fönstret bakom förarstolen. Brandförloppet är dock så snabbt att lågorna från motorrummet skulle försvåra en sådan utrymning. Vid en liknande brand, vilken inträffade i Älvsborgshamnen den 25 november år 2000, var händelseförloppet i stort sett identiskt med den nu inträffade branden. Även då hade föraren turen på sin sida, han lyckades i sista stund utrymma en förarhytt som sekunderna senare var helt inkapslad av öppna lågor. Vid det tillfället stod hytten bara några centimeter från att hydraulkolven hade spärrat hytt-dörren.

Ovanstående bilder från truckbranden i Älvsborgshamnen år 2000.
